# Analisis Tinjauan Aksi pada Perencanaan Pengembangan Stadion Sepak Bola di Kabupaten Nganjuk

<sup>1</sup>Program Studi Arsitektur, Fakultas Teknik, Universitas 17 Agustus 1945 Surabaya

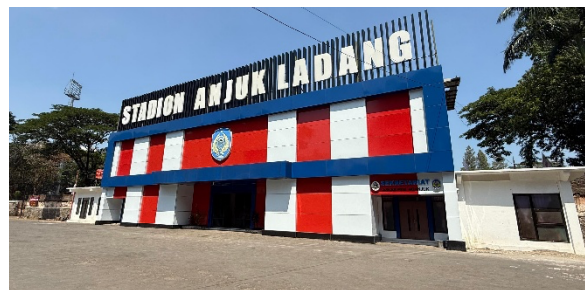
Gambar 4. Stadion Anjuk Ladang, pintu masuk utama (tribun sisi timur)  
Sumber: Dokumentasi pribadi

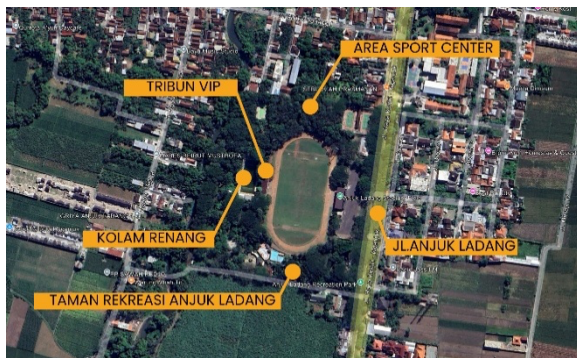
Gambar 6. Peta eksisting stadion dan lingkungan sekitar  
Sumber: earth.google.com, 2025

Stadion Anjuk Ladang terletak pada kawasan yang memiliki tingkat kepadatan tinggi dengan batas tapak yang relatif rigid di setiap sisi. Berdasarkan analisis pada Gambar 6, terlihat bahwa stadion dikelilingi oleh fungsi lain seperti jalan utama, fasilitas olahraga, serta kawasan wisata. Konfigurasi ini menyebabkan terbatasnya ruang terbuka di sekitar stadion yang seharusnya berfungsi sebagai zona penyangga.

Berdasarkan ketentuan dalam Peraturan Menteri Pemuda dan Olahraga Nomor 7 Tahun 2021 tentang Standar Prasarana dan Sarana Stadion dan Lapangan Sepak Bola, kawasan stadion harus didukung oleh pengaturan zona keamanan yang memadai, termasuk ruang bebas di sekeliling stadion yang berfungsi sebagai jalur evakuasi, akses darurat, serta pemisahan sirkulasi pengguna. Dalam konteks tersebut, keterbatasan ruang terbuka pada tapak Stadion Anjuk Ladang menunjukkan bahwa sebagian persyaratan terkait zona penyangga dan sistem sirkulasi belum dapat terpenuhi secara optimal.

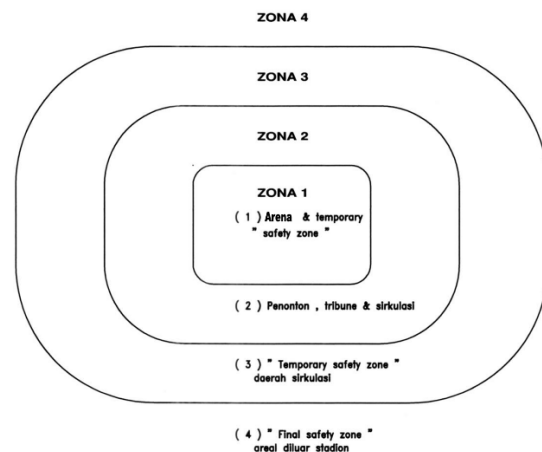
Gambar 7. Denah zonasi keamanan stadion  
Sumber: Permenpora no.7 tahun 2021, 2021

Berdasarkan ketentuan zonasi keamanan dalam Peraturan Menteri Pemuda dan Olahraga Nomor 7 Tahun 2021 tentang Standar Prasarana dan Sarana Stadion dan Lapangan Sepak Bola, stadion wajib memiliki pengaturan *temporary safety zone* dan *final safety zone* sebagai ruang penyangga, jalur evakuasi, serta sistem pengendalian akses yang mengelilingi seluruh perimeter bangunan. Pada kondisi eksisting Stadion Anjuk Ladang, meskipun pemisahan area internal antara lapangan dan tribun penonton telah terpenuhi, zona keamanan eksternal tidak terbentuk secara utuh, khususnya pada sisi barat dan selatan akibat keterbatasan tapak yang berbatasan langsung dengan lingkungan terbangun, termasuk Taman Rekreasi Anjuk Ladang. Kondisi ini menyebabkan ruang penyangga yang seharusnya berfungsi sebagai buffer evakuasi, kontrol massa, dan pengamanan perimeter tidak dapat bekerja secara optimal, sehingga berpotensi menurunkan tingkat keselamatan pada kondisi darurat maupun pertandingan berisiko tinggi.

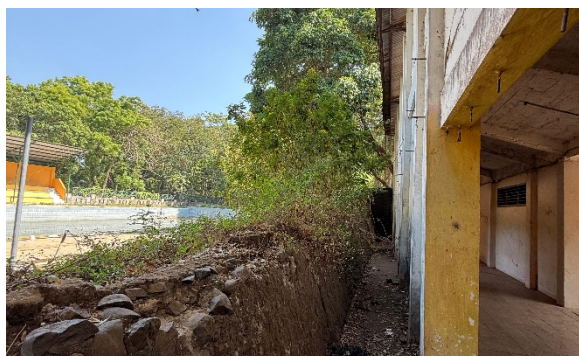
Gambar 8. Sisi belakang tribun VIP sisi barat stadion Anjuk Ladang yang berbatasan langsung dengan kolam renang wisata

Standar prasarana dan sarana stadion mengatur bahwa tribun VIP harus ditempatkan di sisi barat dan menjadi bagian dari zona privat yang menaungi ruang-ruang vital seperti ruang ganti pemain dan staf kepelatihan, ruang ganti wasit, ruang pengawas pertandingan, ruang medis, serta fasilitas pendukung lainnya, dengan prinsip keterpaduan fungsi dalam satu zona terkontrol. Selain itu, standar juga mensyaratkan pemisahan total sirkulasi antara pemain, pelatih, wasit, dan official dari penonton, dengan akses langsung menuju ruang ganti, ruang briefing, ruang pemanasan, serta jalur keluar-masuk khusus yang terhubung dengan area drop-off dan parkir yang mampu menampung minimal dua bus tim dan sepuluh mobil, sehingga seluruh sistem ruang pemain dan official seharusnya terintegrasi di bawah tribun VIP sisi barat sebagai pusat akses privat dan servis. Namun pada kondisi eksisting Stadion Anjuk Ladang, ketentuan tersebut belum dapat terpenuhi secara optimal karena area belakang tribun VIP berbatasan langsung dengan fasilitas Taman Rekreasi Anjuk Ladang, sehingga tidak tersedia ruang untuk akses langsung, jalur drop-off, maupun pengembangan area parkir yang memadai, termasuk untuk kebutuhan kendaraan tim dan official. Berdasarkan Gambar 8, kondisi ini memperkuat bahwa stadion mengalami keterbatasan dalam penyediaan jalur servis dan akses privat, yang secara teoritis bertentangan dengan prinsip desain stadion modern menurut FIFA (2011), di mana jalur servis harus sepenuhnya terpisah dari sirkulasi penonton untuk mencegah konflik pergerakan, meningkatkan efisiensi operasional, serta menjamin keamanan dan kelancaran aktivitas pertandingan.

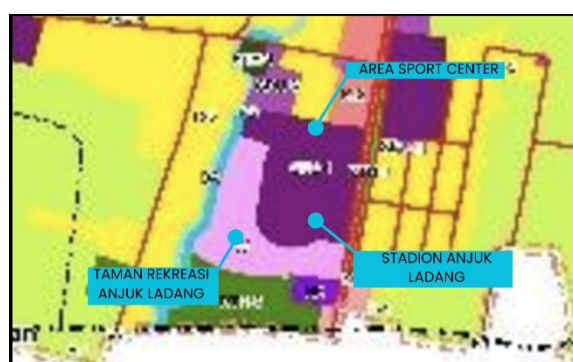
Gambar 9. Tangkapan Layar peta rencana pola ruang di kawasan stadion Anjuk Ladang dan sekitar

Menurut RDTR Kabupaten Nganjuk, Stadion Anjuk Ladang masuk kedalam Sarana Pelayanan Umum skala Kota (zona disimbolkan dengan warna ungu tua), sedangkan objek wisata yang berbatasan langsung dengan stadion berada dalam zona Pariwisata (zona disimbolkan dalam warna ungu muda), dalam peraturan RDTR zona ini tidak memperbolehkan pembangunan sarana pelayanan umum bersyarat. Sehingga tidak ada ruang lagi untuk pengembangan pada sisi selatan dan barat stadion, pada sisi utara sudah terserap oleh fasilitas olahraga lain berskala kota, sehingga semakin memperkecil ruang dalam manuver pengembangan.
